**EKSPERTİZ FORMU**

ADI SOYADI:		TELEFON/GSM:	
PLAKA:		MARKA/MODEL:	FORD FIESTA
ARAÇ KM:	108984	ŞASE NO:

**Kaporta/Boya**

# DİNAMOMETRE TEST SONUÇ RAPORU

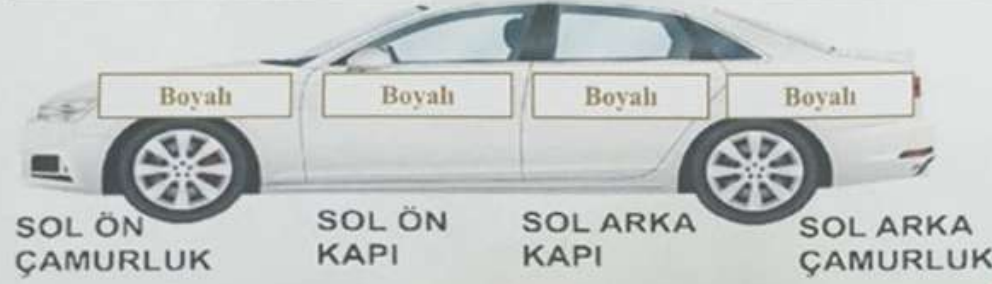
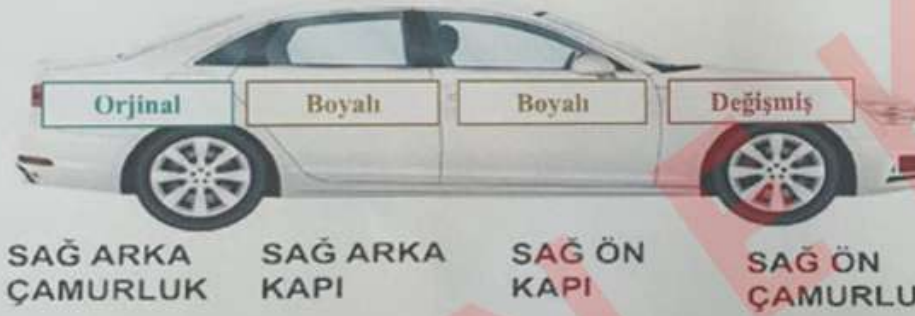
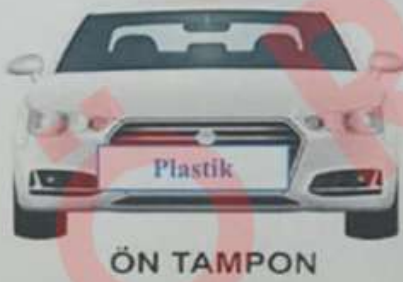
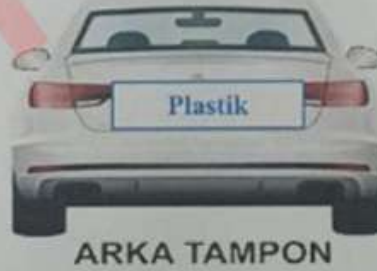
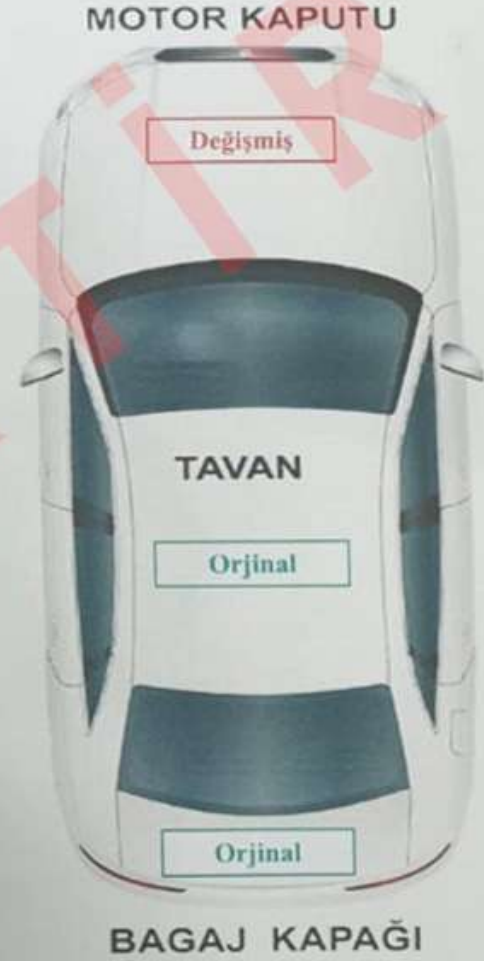
Ön Panel:Orjinal, Arka Panel:Orjinal, Sol marşpiyel:Orjinal, Sağ marşpiyel:Orjinal, Havuz sacı:Orjinal, Kapota  
Not:ARACIN MUHTALİF YERLERİNDE GÖÇÜK VE CİZİKLER MEVCUT SAĞ ÖN KAPI İÇİ TADILAT BAYA İŞLEMİ VAR

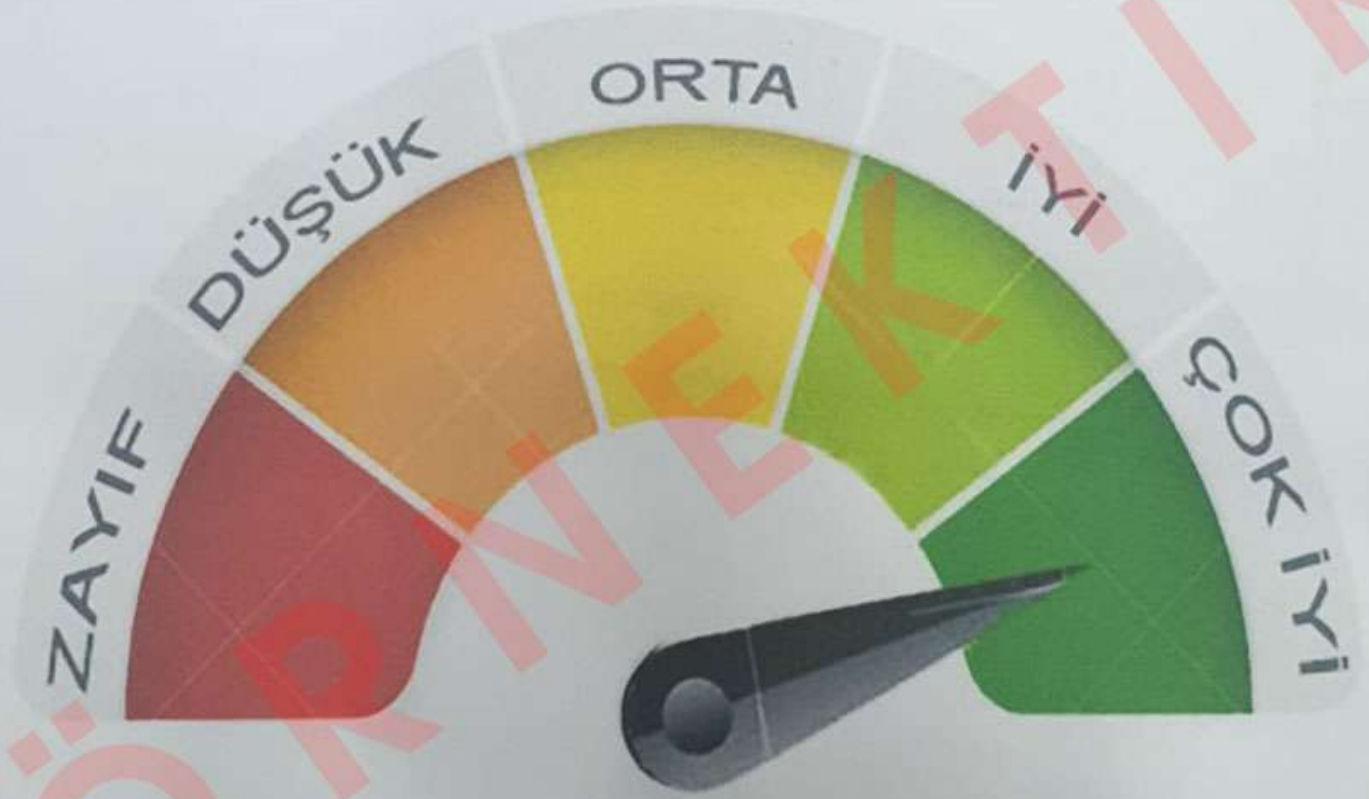
Motor Performansı

MOTOR ANLIK PERFORMANS: %92

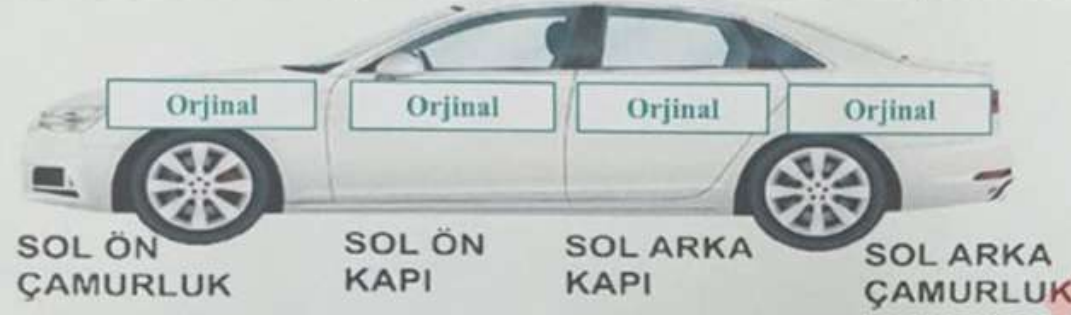
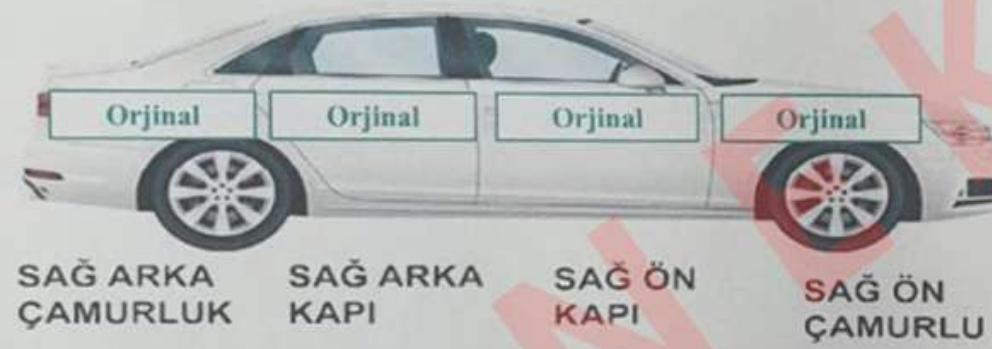
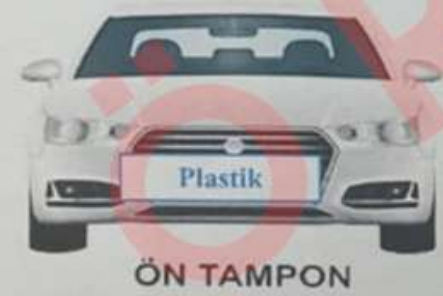
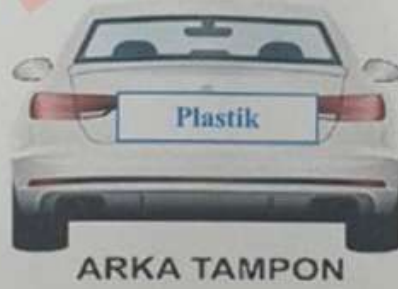
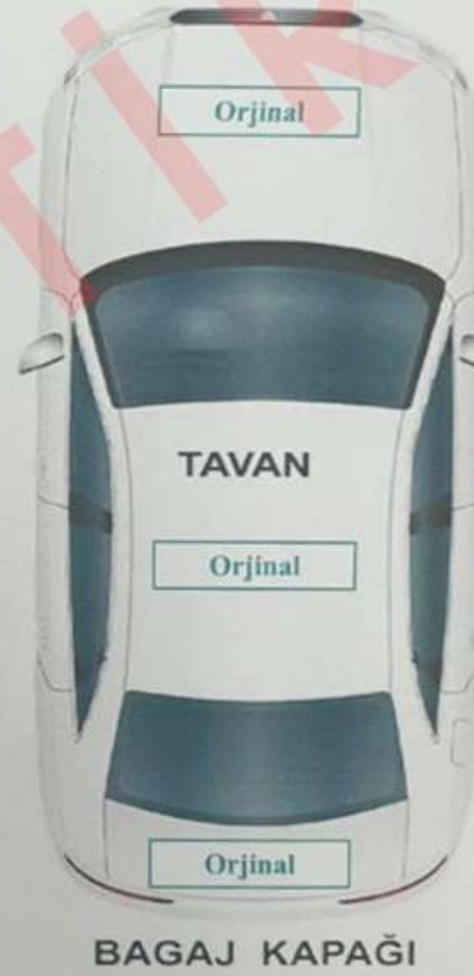
Kaporta/Boya

Ön Panel:Orjinal, Arka Panel:Orjinal, Sol marşpiyel:Orjinal, Sağ marşpiyel:Orjinal, Havuz sacı:Orjinal, Kapota  
Not:ARACIN MUHTALİF YERLERİNDE GÖÇÜK VE CİZİKLER MEVCUT

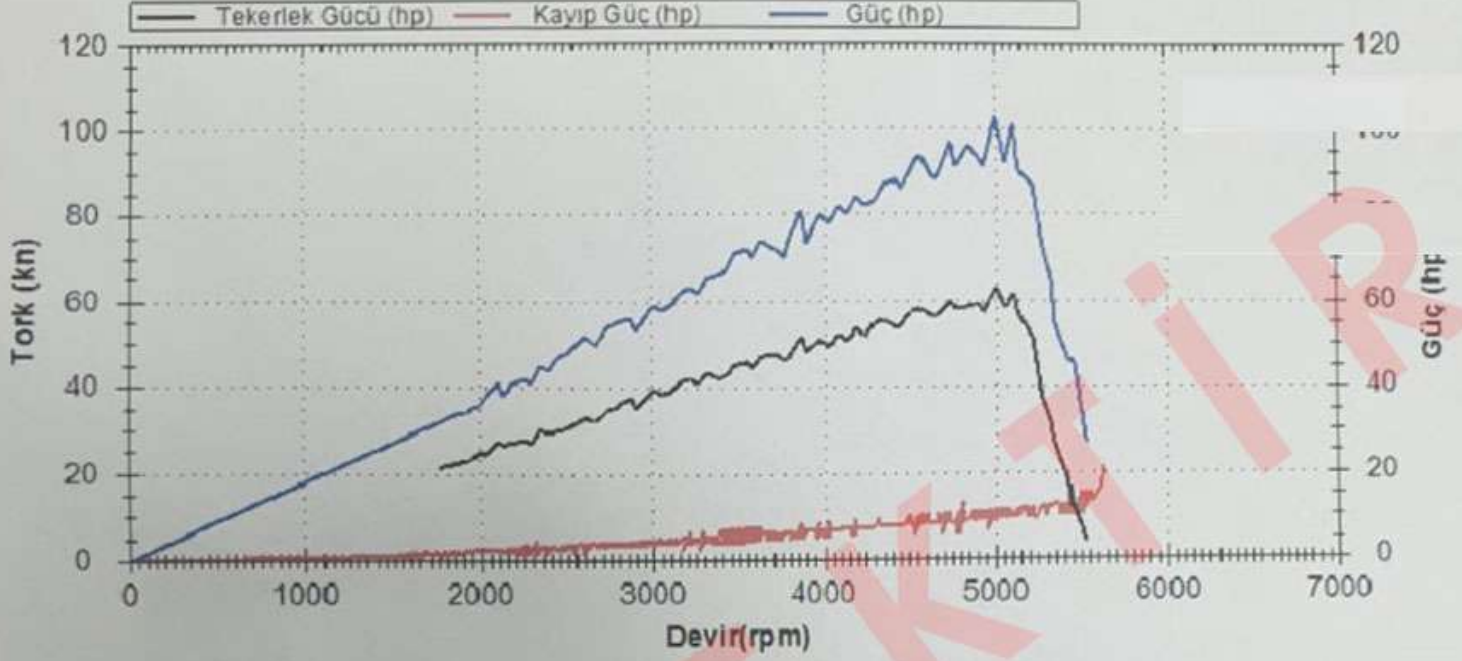
## Test Sonucu

ÖLÇÜLEN MAKSİMUM MOTOR GÜCÜ	= 102,5	HP	75,37	KW	5000	rpm
ÖLÇÜLEN MAKSİMUM TEKERLEK GÜCÜ	= 65,12	HP	63,05	KW		
ÖLÇÜLEN MAKSİMUM MOTOR TORKU	= 150	N.M			4527	rpm
MOTOR İZLEME VEZİSİ	= 135	HP	99,16	KW		
AKSİYON ORANLARININ KAYIP GÜCÜ	= 16,75	HP	12,32	KW	5000	rpm
MOTOR HIZI	= 30	KM/S				
MOTOR GÜCÜ	= Derece					
MOTOR DURUMU	= motor					
MOTOR TİPİ	= Atmosferik Benzit					
AMAÇ TİPİ	= Otomobil (4x2)					
DEVİR DURUMU	= Manuel					
MESAFERAMA NORMU	= DIN 70020
